## ► Miljøstatus Sæbøtjørna

Sæbø i Høyanger kommune

Oppdragsnr.: 52501569 Dokumentnr.: RIM-01 Revisjon: D01 Dato: 2025-06-13

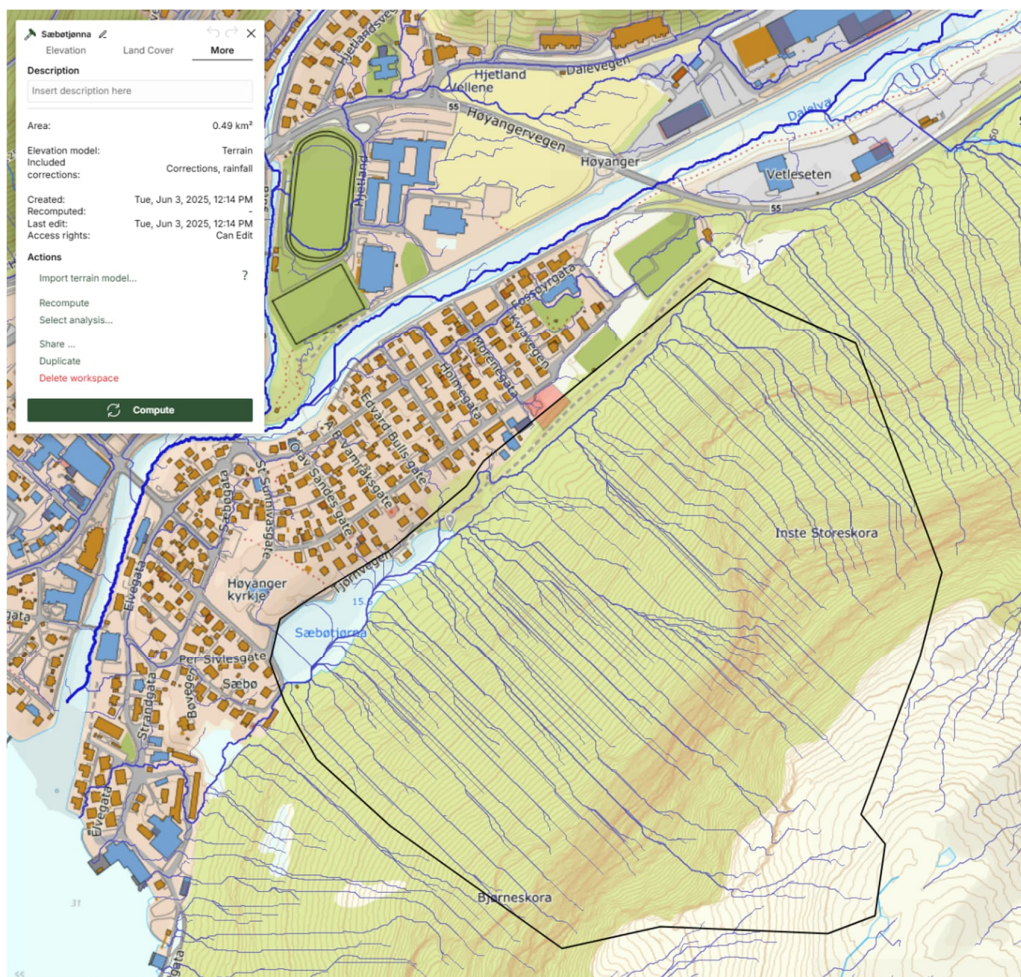
Figur 4: Delnedbørsfelt (sort linje) og strømningsforhold til Sæbøtjørna. Kartutsnittet er hentet fra Scalgo.

Delnedbørsfelt og strømningsforhold til Sæbøtjørna er beregnet i programvaren Scalgo [4] og presentert på kartutsnittet i figur 4. Kartet viser at Sæbøtjørna mottar overvann fra mange vannstrømmer ned Gråberget. Nordøst for Sæbøtjørna samles flere vannstrømmer i en felles bekk som leder vannet sørvestover mot tjernet.

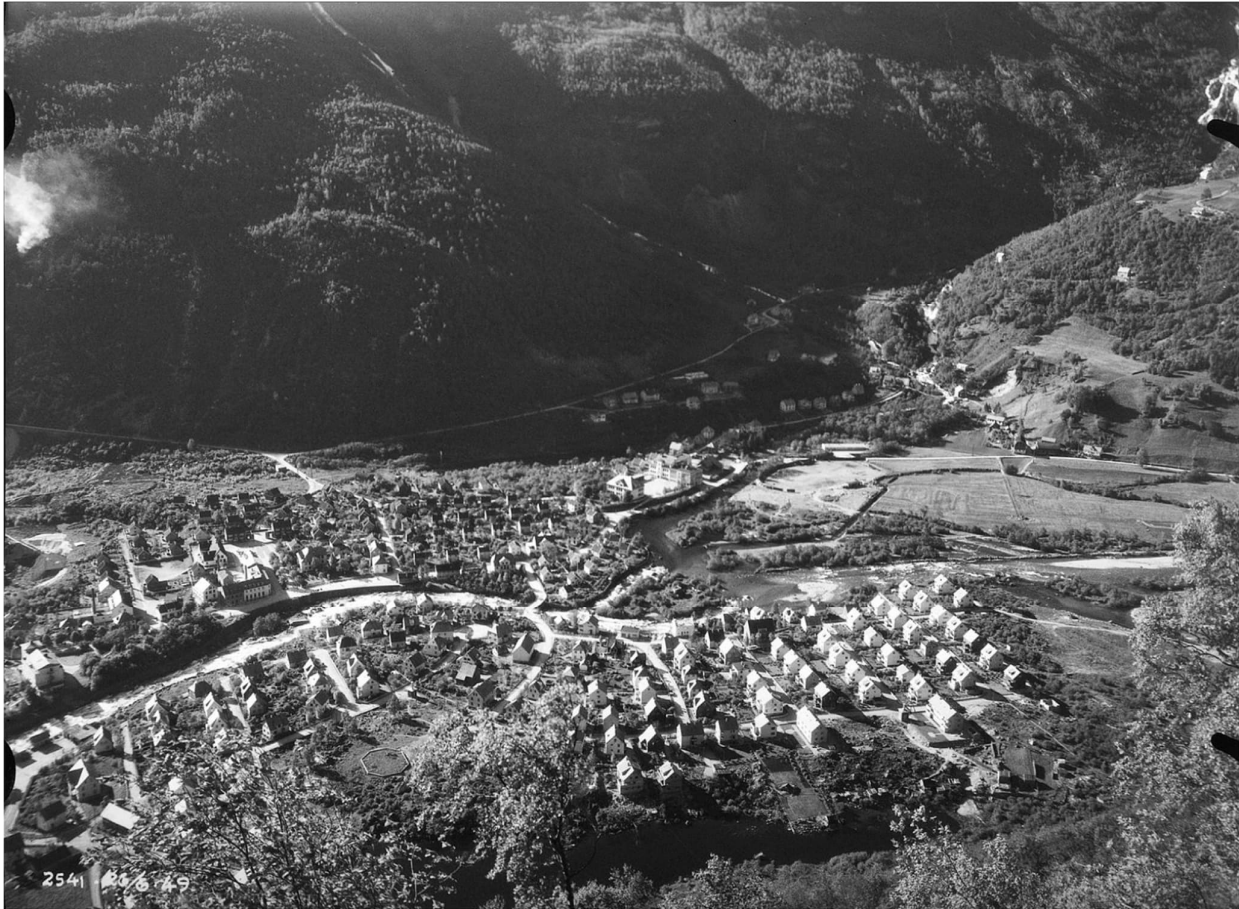
Figur 7: Bilde av Høyanger sentrum fra ca. 1949. Sæbøtjørna synes nederst i bildet. Bilde hentet fra Vestland fylkesarkiv [6], foto av Nordahl-Olsen, Eugen.

I Figur 7 fra ca. 1949 er det blitt oppført en rekke hus i området rundt elven i store deler av Høyanger. Det har trolig blitt fylt ut masser ifm. boligprosjektene. Det har også foregått aktivitet i nærheten av Sæbøtjørna hvor det ser ut til at en hage har blitt opparbeidet til ganske nærme tjernet på vestsiden.

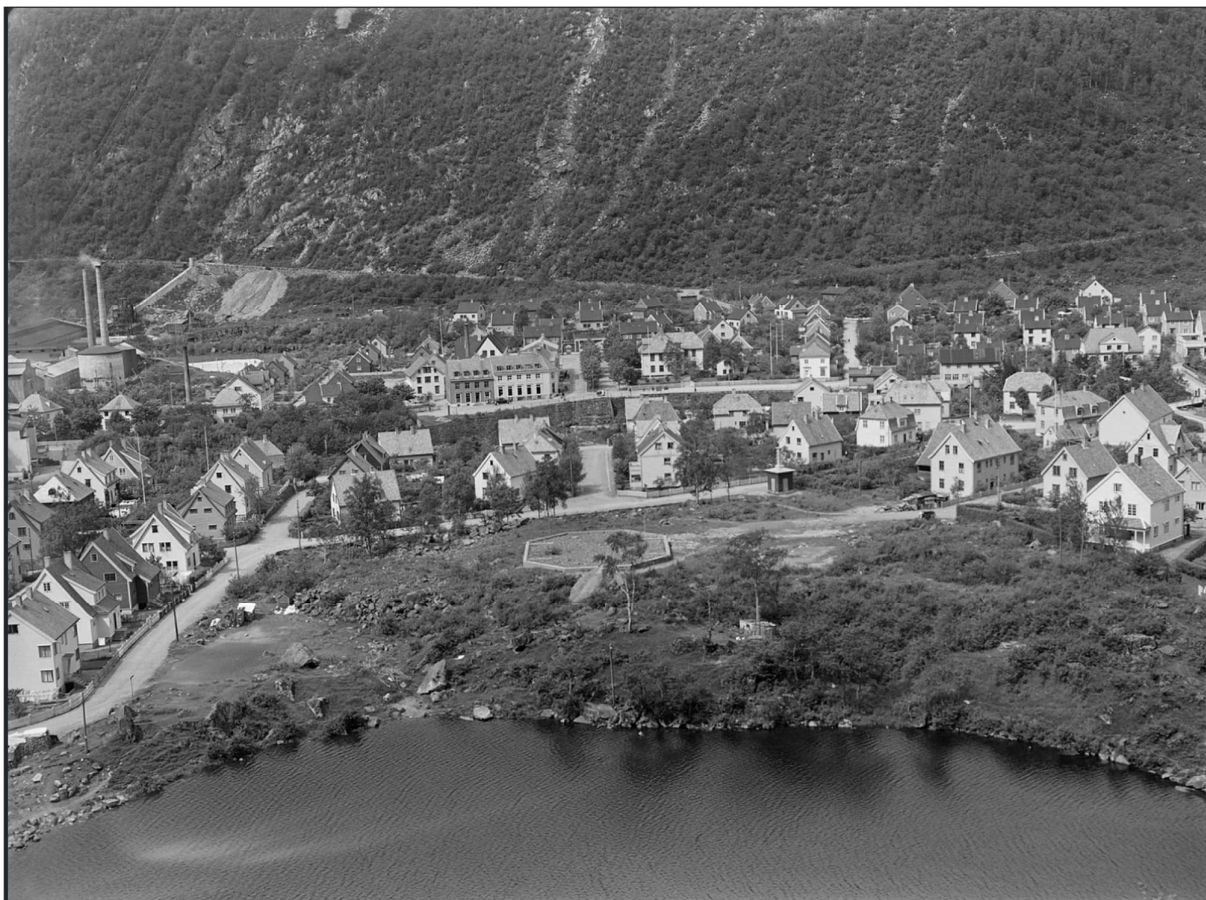
*Figur 8: Bilde av Høyanger sentrum fra ca. 1960. Sæbøtjørna synes nederst i bildet. Bilde hentet fra Vestland fylkesarkiv [6], foto Nordahl-Olsen, Eugen.*

I Figur 8 fra ca. 1960 er arbeidet med å sette opp Høyanger kirke i gang (ca. midt på bildet). Delen av Sæbøtjørna (sørsiden) som synes i bildet ser ut til å være ganske uberørt.

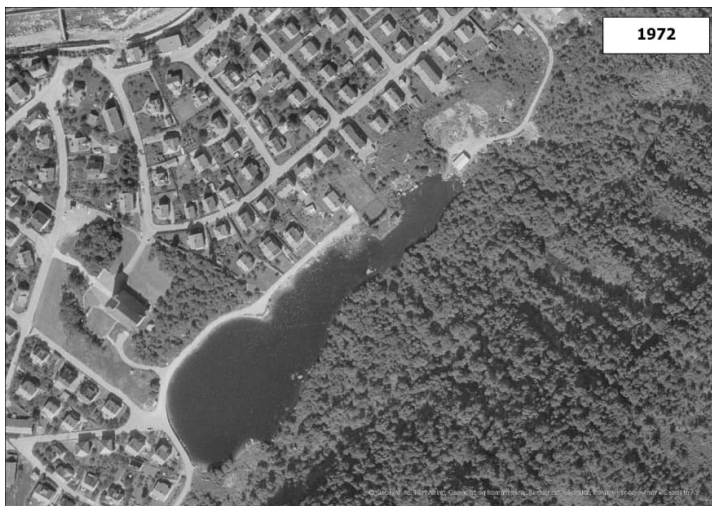
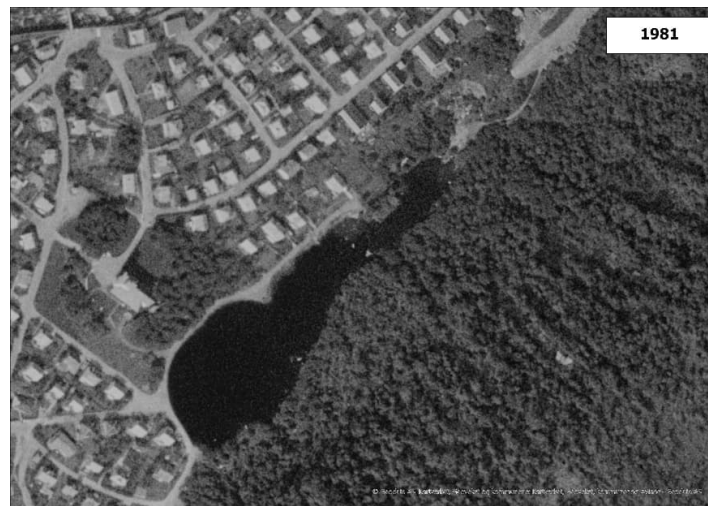
Figur 9: Flybilder av Sæbøtjørna. Kartgrunnlag: Kartverket, Geovekst og Kommuner / Geodata AS.

I Figur 9 er det sammenstilt flyfoto fra 1972, 1981, 2006 og 2015. Flyfoto fra 1972 viser at det er et lite bygg ved nordøst-siden av tjernet, og hvor det ser ut til å ha foregått masseuthenting ovenfor bygget. I 1981 ser denne delen ut til å ha enten blitt fylt noe igjen, eller at det har grodd vegetasjon der. I 2006 ser man at dette området er fullstendig grodd igjen med vegetasjon. Natursteinsmuren som er opparbeidet på vest- og sørsiden ble trolig opparbeidet mellom 1960 og 1972. På flybilde fra 1972 synes natursteinsmuren ved tjernet på sørsiden og på mesteparten av vestsiden av Sæbøtjørna.

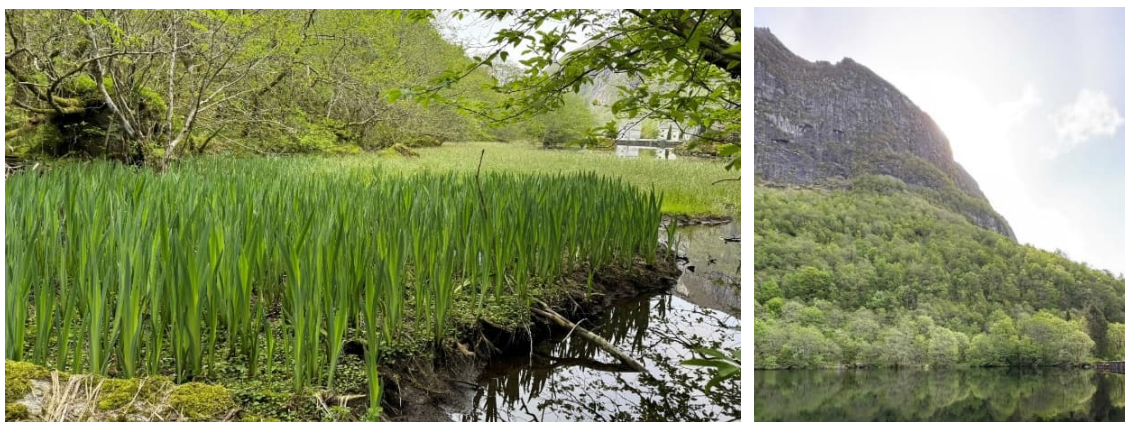
Figur 12: Til venstre: Sverdlilje ved innløpet til Sæbøtjørna. Til høyre: Løvskog nedenfor Gråberget, med den sørlige enden av Sæbøtjørna i forgrunnen.

Innerst ved den smaleste delen av tjernet (nordsiden) er området preget av helofytter<sup>1</sup> (bl.a. sverdlilje). Ellers er nordsiden og østsiden av tjernet preget av løvskog. Bilder synes i Figur 12.

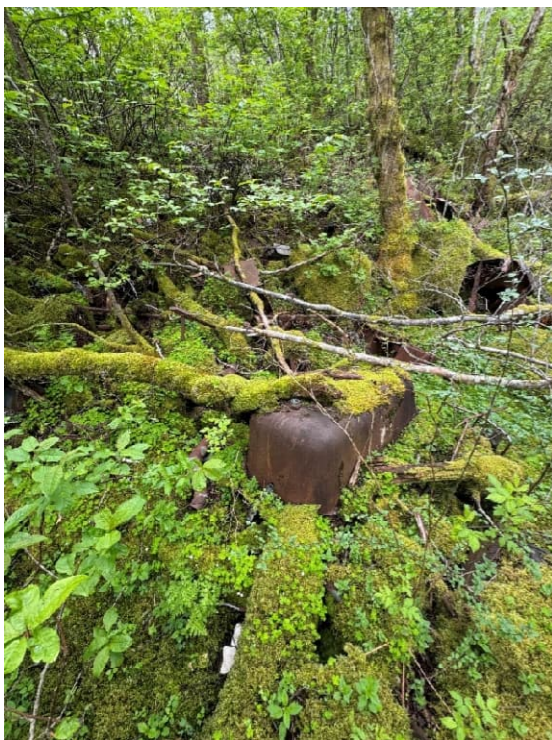
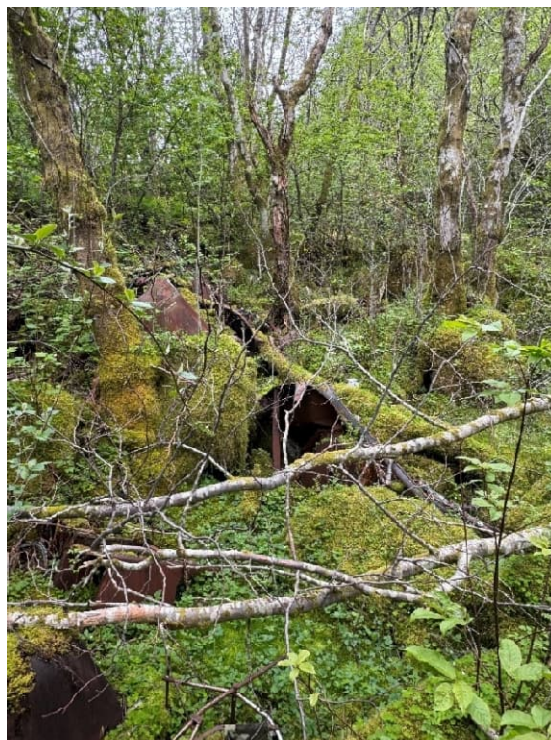
Figur 14: Observert avfall på nordsiden av tjernet.

Det ble observert en del metallavfall i skogskrenten på nedsiden av turstien på nordsiden av tjernet. Deler av avfallet er synlig på bildene i Figur 14.

| Tema | Vurdering/anbefaling |
|---|---|
| <b>Avfallsmasser/forurensningskilde</b> | Det er ukjent hvor mye avfallsmasser som er deponert i skogskrenten på nordsiden av Sæbøtjørna. Det kan ikke utelukkes at det også ligger nedgravde avfallsmasser i området, og heller ikke utelukkes at avfallet kan inneholde miljø- og helseskadelige stoffer som spres diffust til omgivelsene. Dette støttes av påviste konsentrasjoner av sink, PAH-forbindelser, PFOS og PCB i sedimentene. Høyest miljøgift-konsentrasjoner ble påvist i sedimentene i nordre del av tjernet, noe som kan indikere at det ligger påvirkningskilde(r) oppstrøms tjernet i nord. Dersom det er ønskelig å tilrettelegge for økt bruk av området, bør det vurderes å fjerne avfallet. |

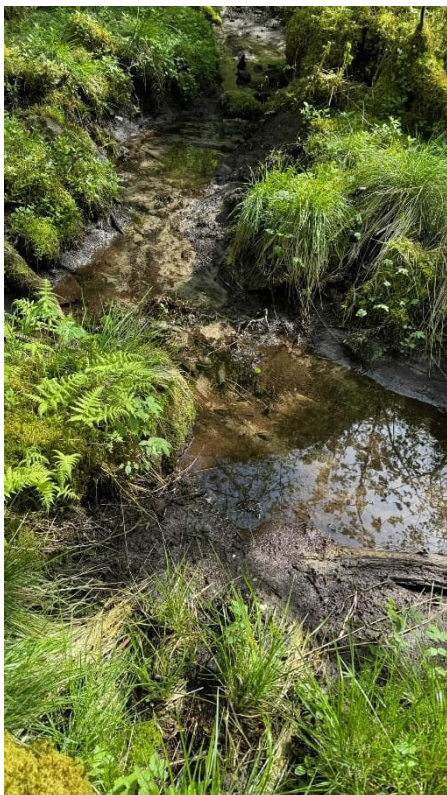
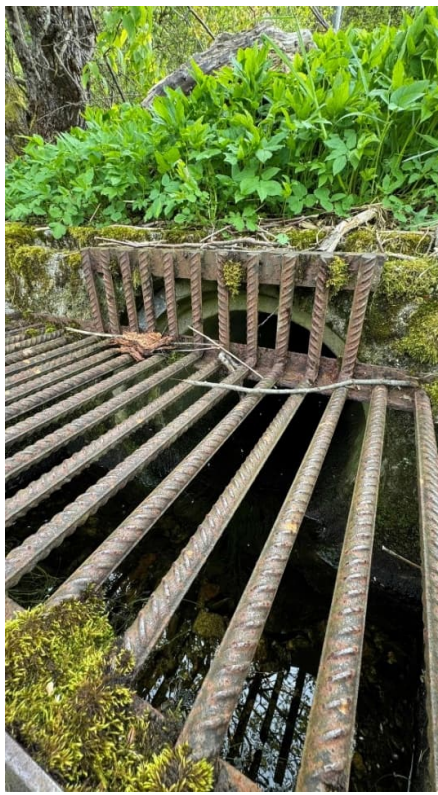
Figur 15: Til venstre – lokasjon for vannprøve tatt ved flombekken («innløp») til Sæbøtjørna. Til høyre – utløpet til Sæbøtjørna, på sørsiden. Vannprøven ble tatt på utsiden av «gitteret».

Det ble samlet inn to vannprøver fra Sæbøtjørna. Vannprøven fra innløpet ble tatt ut fra en flombekk som leder vann inn i tjernet fra nordsiden. Prøven ble tatt fra den flombekken som hadde høyest vannføring og nok vann til å ta ut en uforstyrret prøve. Flombekken er vist på bildet til venstre i figur 15. Den andre vannprøven ble tatt ut fra vanninntaket som leder utløpsvann fra Sæbøtjørna til et rør ut i Høyangsfjorden. Vanninntaket er vist på bildet til høyre i figur 15. Lokasjonene til vannprøvene er også vist på kart i figur 11 i kap. 4.1 .

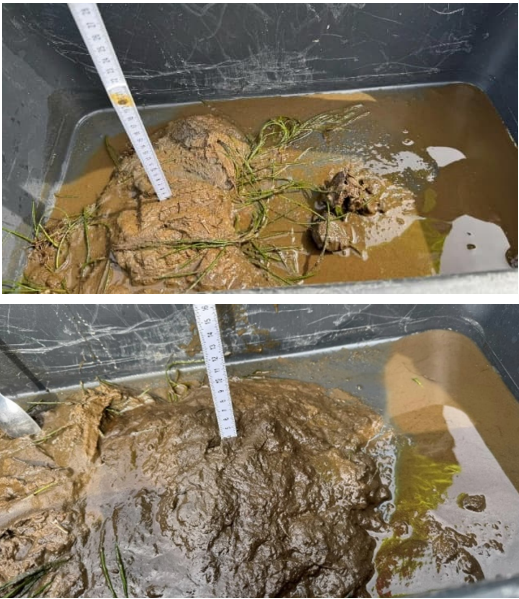
| Prøve-ID | Vanndyp | Beskrivelse | Bilde |
|---|---|---|---|
| Sed.1 | Ca. 1 m | <p>Tyntflytende sediment med mye finstoff. Lysebrunt sediment med noen enkelte grå partier i dybden.</p> <p>Prøvedybde ca. 4 cm.</p> <p>Antall delprøver: 2 grabbhugg.</p> <p>Pga. mye vegetasjon på bunnen, lyktes det ikke å få opp mer enn to delprøver.</p> | |

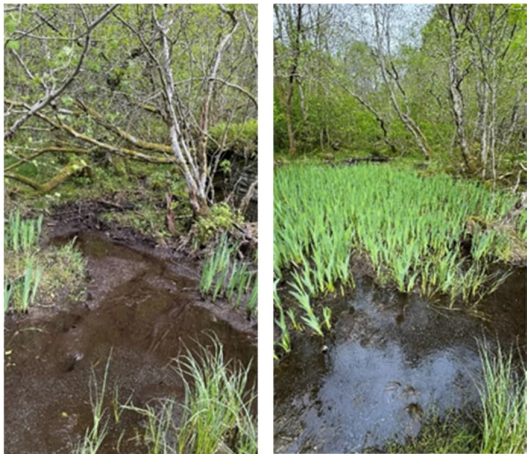
| Prøve-ID | Vanndyp | Beskrivelse | Bilde |
|---|---|---|---|
| Sed.2 | 0 m | <p>Mørkebrune sediment i strandsonen. Sedimentene ligger i flomsonen til tjernet og vil tidvis være under vann.</p> <p>Prøvedybde ca. 0-10 cm.</p> <p>Antall delprøver: Ca. 7-8 spadestikk.</p> | |
